# 2月22日（木）地域貢献ボランティア 現場周辺の舗装点検・補修実施

雪が解けはじめて舗装が見えてきるので、当現場周辺の新潟市の下水道マンホール周りについて降雪時の除雪などによる影響で傷んだ舗装やマンホール自体の損傷などが無い点検を実施し、通行に影響がありそうな箇所は補修を行いました。

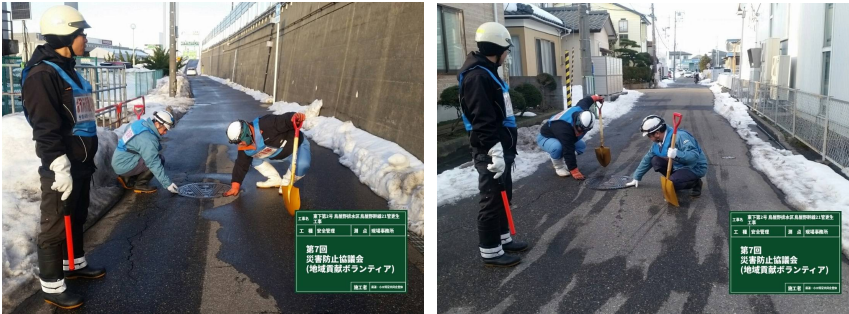
## 【点検状況写真】

当現場周辺の新潟市の下水道マンホール周りの舗装の状態及びマンホール自体に欠損や通行に危険な状態になっていないか点検しました。

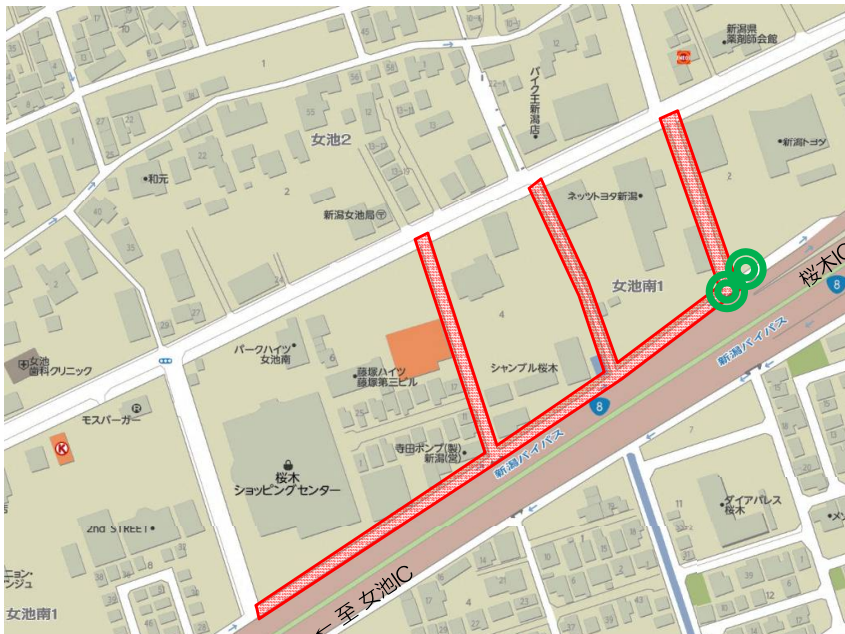
## 【範囲地図】

結果、マンホール脇の舗装表面の剥がれ1箇所。舗装継目の亀裂部の損傷1箇所。のみ確認されたため補修しました。その他のマンホール周辺に関しては異常はありませんでした。
